モトローラ社製ケーブルモデムについて大切なお知らせ

□不具合の症状

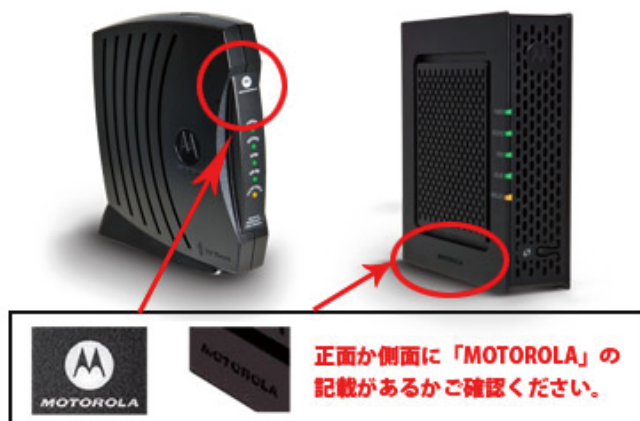
1. 対象の機種か確認

ご利用のケーブルモデムに「MOTOROLA」の記載があるか、ご確認をお願いいたします。

● 「MOTOROLA」の記載がある場合

対象の可能性がありますので、「2.ケーブルモデムの電源アダプター確認」をお願いいたします。

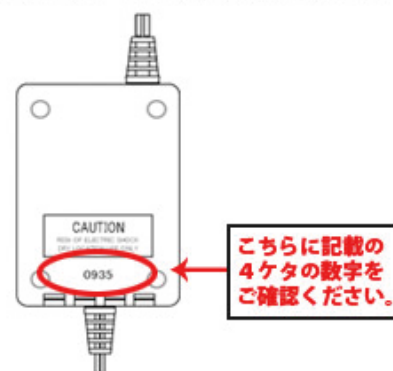
2. ケーブルモデムの電源アダプター確認

ケーブルモデムの電源アダプター裏面に記載されている4ケタの数字をご確認ください。

● 4ケタの数字が**0907~1237**の間の場合

過熱・変形する可能性がありますので、無償にて交換いたします。下記のフリーダイヤルまでご連絡をお願いいたします。

※万が一、過熱・変形した場合には、発生箇所には触れずに電源コードをコンセントから抜き、ご使用を中止頂き、直ちにお問合せ先までご連絡ください。
